Brandausbreitung über die Fassaden (Schutzziele)

**Brand des „Grenfell tower“ - Hochhauses
am 15. Juni 2017 in London**

Ingolf Kotthoff

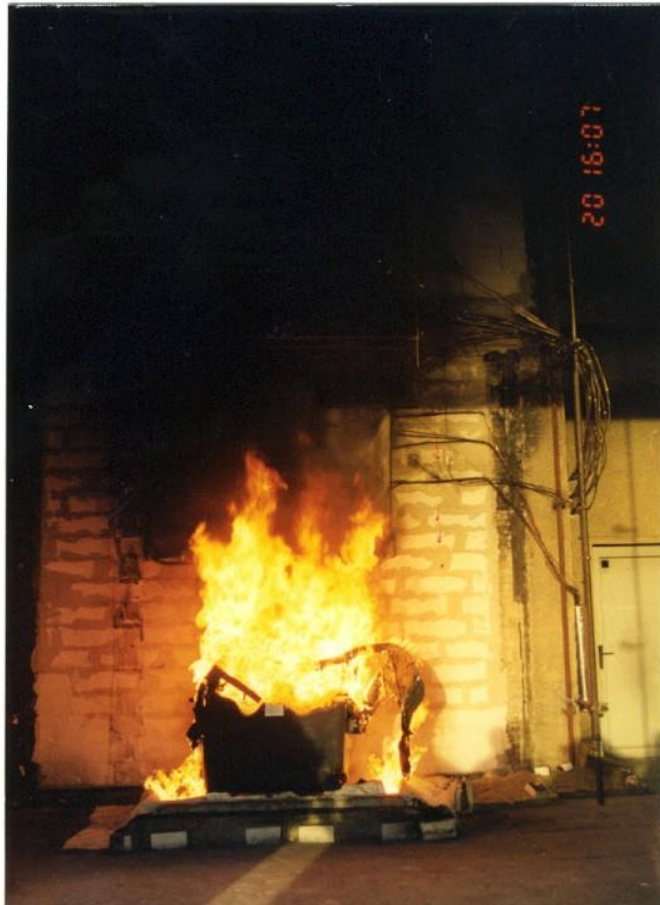
Müllsammelbehälter aus Kunststoff 1100 l

65 kg PE, DIN 4102-2, Schmelzpunkt 120 – 130 °C
Füllung: Papier bis zu 70 kg, Kunststoff bis zu 60 kg
Gesamtmasse 120 – 130 kg

⇒ Energieabgabe eines Containers im Vollbrand
(Spitzenwert) in Abhängigkeit von der Füllung
bis zu 4 MW

- Beginn der Brandbeaufschlagung: 3. – 7. min
- Vollbranddauer: 10 – 15 min
- durchschnittliche Flammenhöhen: 4 – 5 m
- maximale Flammenhöhen: bis zu 7 m
- maximale Energiefreisetzung: 1,5 – 1,5 MW
- **Müllcontainer aktuell: 2,5 – 4 MW**

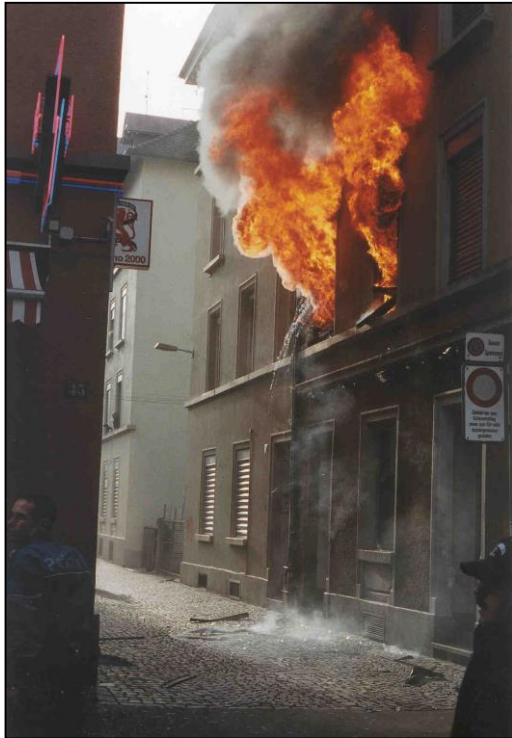
Raumbrand an der Fassade mit Flammenaustritt

- Brandraum: Grundfläche 20 m², Höhe 2,4 m
- Flammenaustrittsöffnung:
Fenster, Fläche 2,5 m² (2 x 1,5 m, 1/8 RF)

- Büro- oder Wohneinrichtung
(Gebäude „normaler“ Art und Nutzung)
- Brandlastdichte 500 – 750 MJ/m² (33 – 40 kg HGW)
- mittlere Brandausbreitungsgeschwindigkeit
- Energiefreisetzung der Brandlast in der Vollbrandphase 5 – 6 MW

- Beginn der Brandbeaufschlagung: 12 – 13 min (flash-over)
- Vollbranddauer: 10 – 15 min (Flammenaustritt)
- durchschnittliche Flammenlänge: ca. **3 m**
- maximale Flammenlänge: **4 – 6 m** (Nachverbrennungen)
- Energieabgabe vor der Fassade: **1,5 – 2,0 MW** (gesamt 5 - 6 MW)

- **verzögerte** Brandbeanspruchung der Fassade erst **nach dem** flash-over
- meist ventilationsgesteuerter Brand (< 1/8 GF)
- **Flammensprung von Etage zu Etage über Fenster nach 15 – 25 Minuten auch an massiver, nichtbrennbarer Wand ohne Bekleidung**

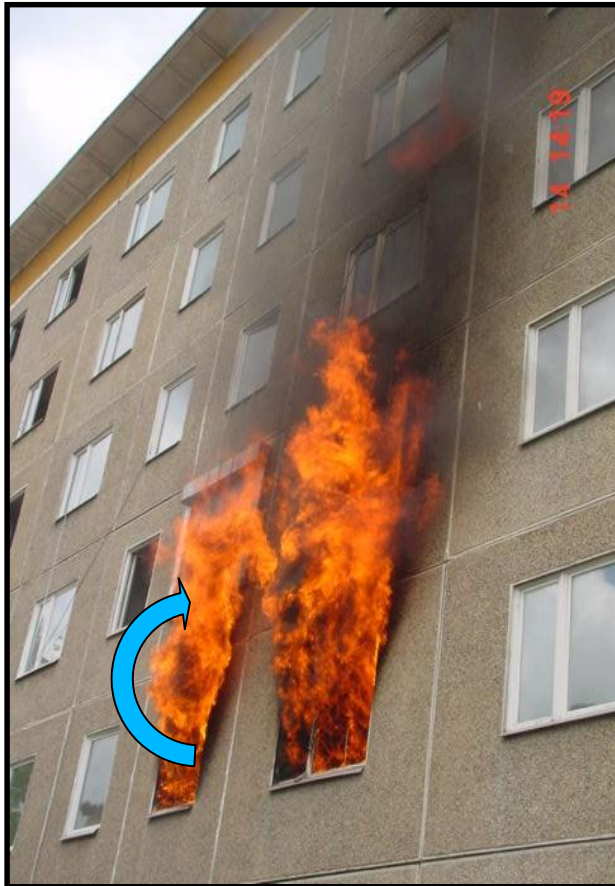
12. Minute
„flash-over“ 1.Etage

nichtbrennbare Außenwand ohne Fassadenbekleidung (kein WDVS)

Der Flammenüberschlag von Etage zu Etage erfolgt auch bei vollständig nichtbrennbarer Außenwand über die Fensteröffnungen und schreitet ohne Löschangriff der Feuerwehr kontinuierlich, aber relativ langsam (eine Etage in 10 – 15 Minuten), nach oben fort!

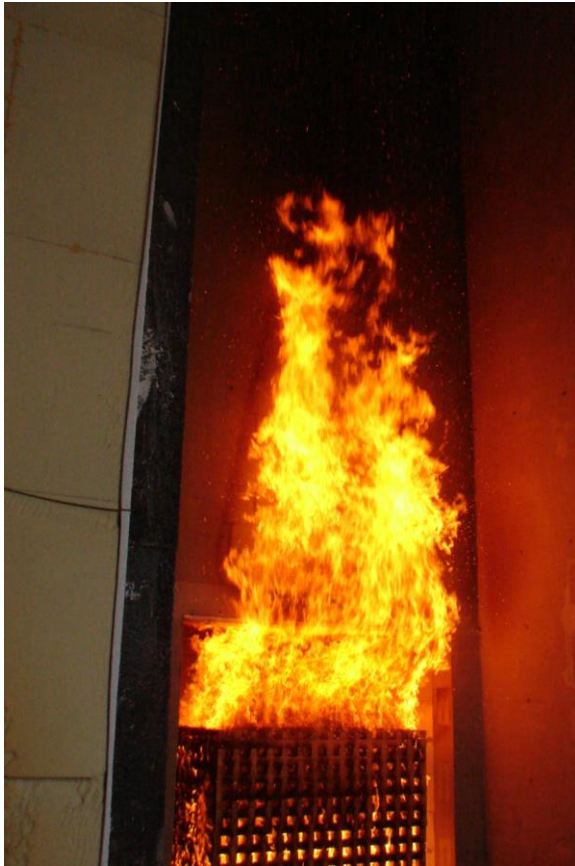
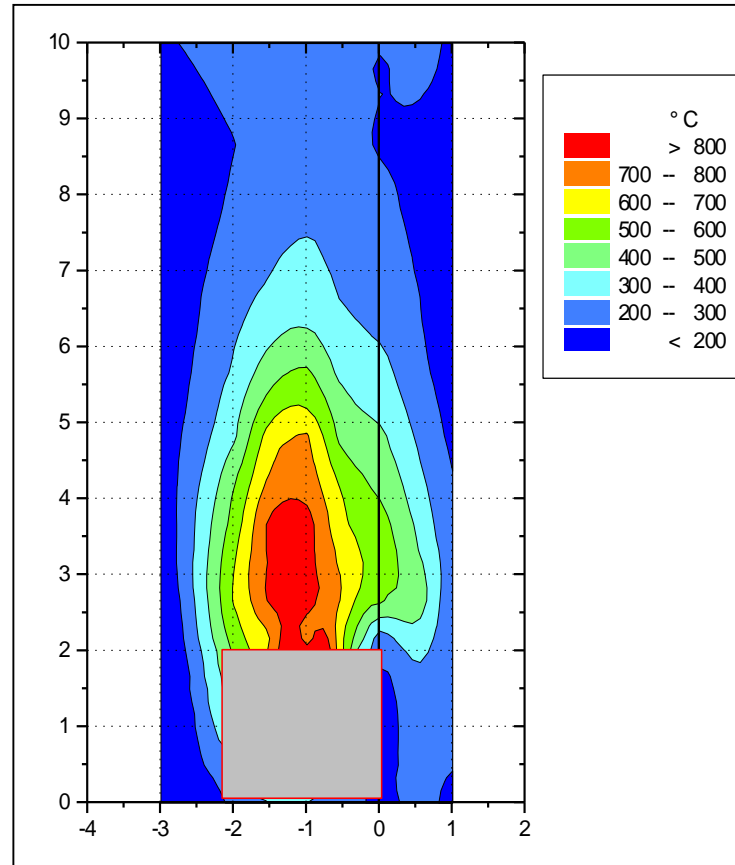
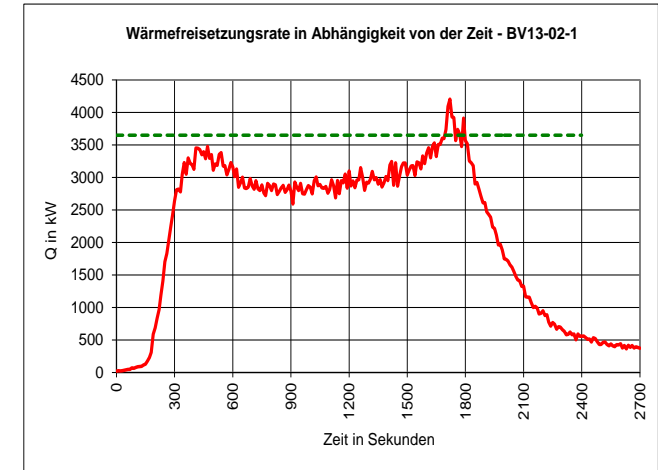
British Standard BS 8414 – 1

- im Mittel: 3,5 MW über 30 min
- maximal: 4,3 MW 29. Minute

- Flammenaustritt: nach 4 Minuten
- Flammenhöhe: durchschnittlich 2,5 – 3,5 m (max. 4 m)
- Flammenaustrittsdauer ca. 30 Minuten
- Maximaltemperaturen vor der Fassade bis 2 m Höhe > 800 °C
- Temperaturen bis 500 °C bis ca. 4,2 m Höhe

- Brandlast eines 20 m² Wohnraums auf 4 m²
- Brandbeanspruchung ca. doppelt so hoch wie Bemessungsbrand (1,5 – 2 MW)
- angewendet für high rise buildings (H > 18 m)

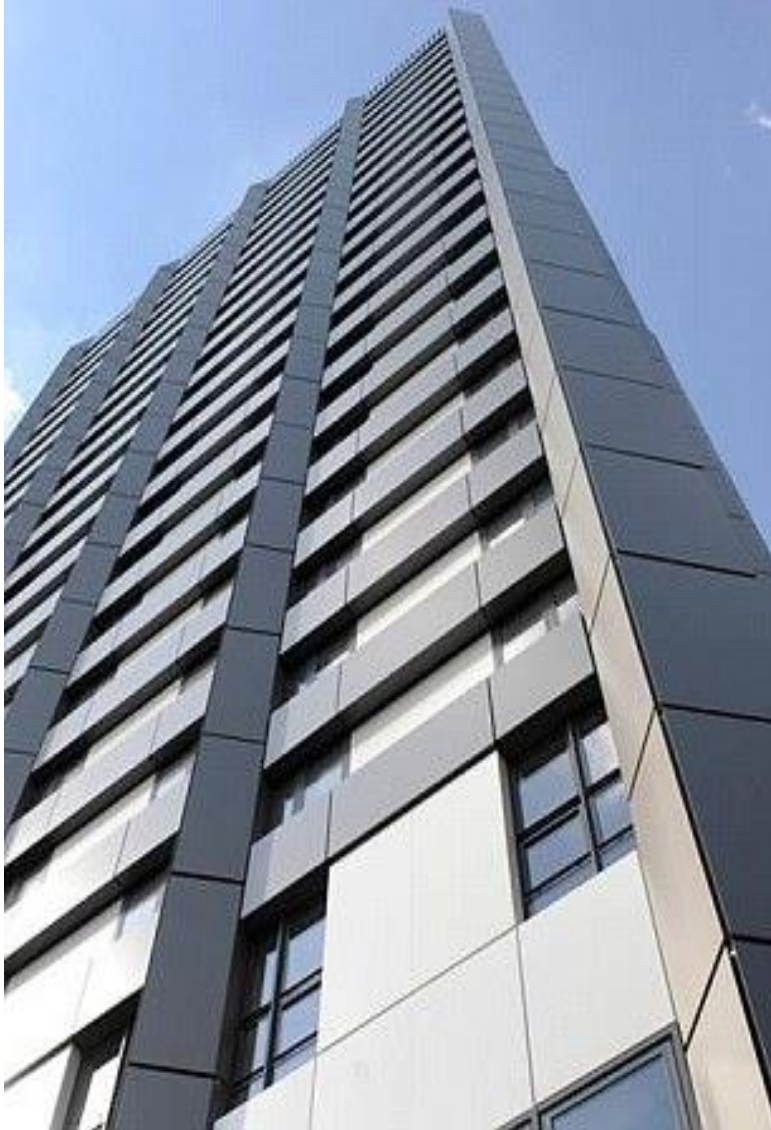
Fassadengestaltung

- nichttragende Außenwände; massive, nichtbrennbare Betonbrüstungen und Schürzen (als vorgefertigte Teile)
- Ausfachungen zwischen den Fenstern mit brennbarer Dämmung (PU) mit nichtbrennbarer Abdeckung (außen Glas, 6 mm, innen 12 mm GKB)
- klassische „Lochfassade“ mit übereinander liegenden, bedingt öffnbaren Fenstern
- Feuerüberschlagsweg (Oberkante eines Fensters bis zur Unterkante des darüber liegenden) ca. **1,3 m** (Schürze ca. 0,1 m, Geschossdecke ca. 0,2 m, Brüstung ca. 1,0 m)
- zweifach verglaste Fenster
- vertikale Strukturierung der Fassaden durch außenliegende massive Stahlbetonstützen, die allerdings ebenfalls mit einer Fassadenbekleidung versehen wurden

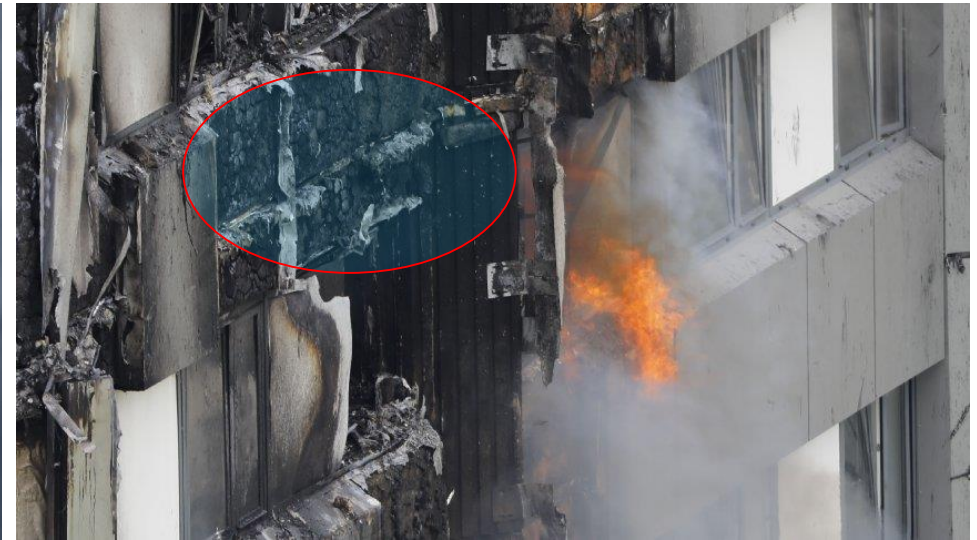
Konstruktive Brandschutzmassnahmen

Die Planung sah horizontal umlaufende Brandsperren in jeder Etage unterhalb der Fenster und Brandriegel um die Fenster vor. Ob diese Brandsperren nur in der Dämmebene angeordnet waren oder auch im Hinterlüftungsspalt ist nicht bekannt.

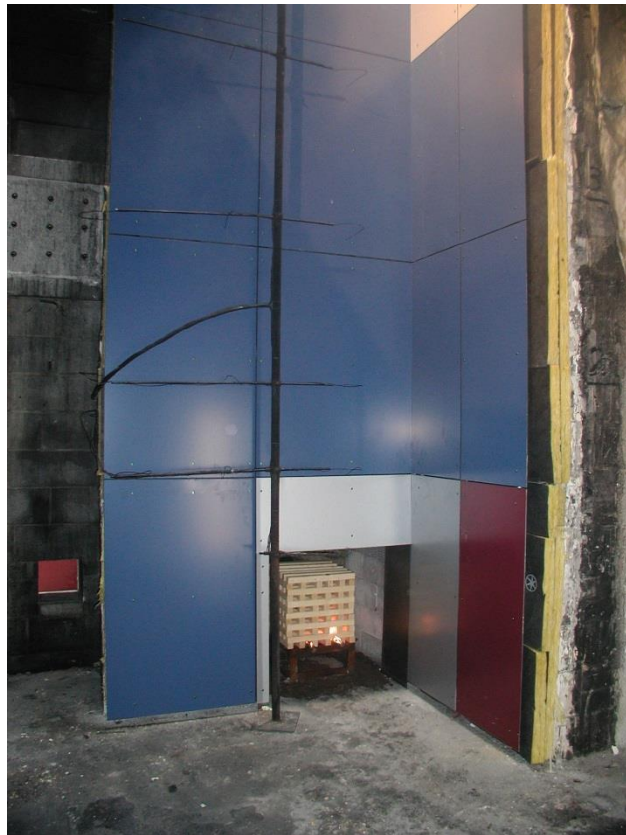
Versuchsbeginn

- Alu-Kernverbundplatte mit PE-Kern, Dicke 6 mm, „normalentflammbar“, Klasse E
- Hinterlüftungsspalt 50 mm
- Alu-Unterkonstruktion, vertikale Profile
- Dämmung: Mineralwolle-Platten, zweilagig, 100 mm, nichtbrennbar, Schmelzpunkt > 1000 °C
- **etagenweise Brandsperren im Hinterlüftungsspalt**

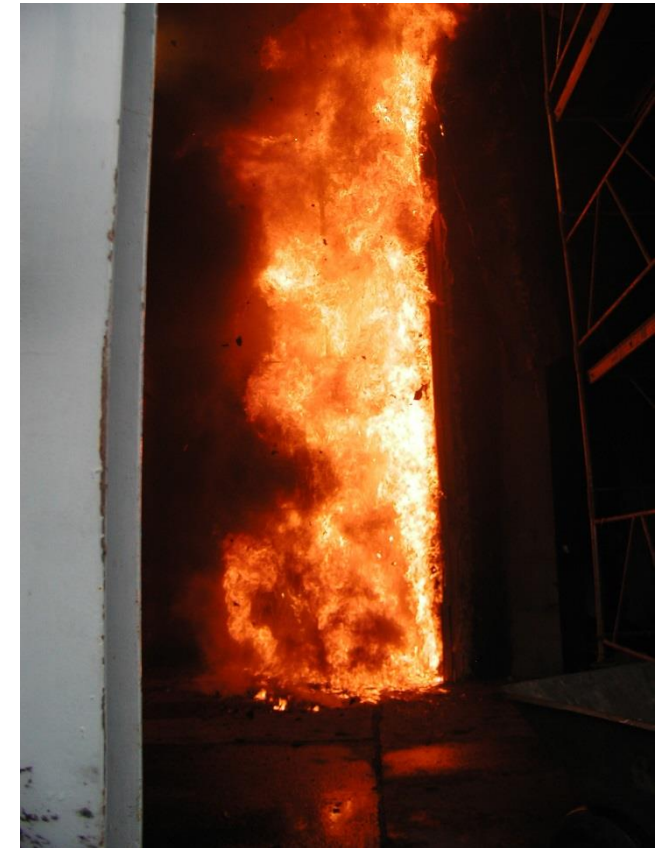
9. -12. Prüfminute

- unmittelbare Entzündung bei Flammenaustritt aus dem Fenster eines sich im Vollbrand befindlichen Raums
- rasante Brandausbreitung in alle Richtungen, fortschreitender lokaler „Feuersturm“ als Flammenfront mit Temperaturen von 900 – 1200 °C für die Dauer von 3 – 5 Minuten
- hohe Intensität und brennendes Abtropfen kann zur flächigen Entzündung angrenzender brennbarer Materialien (z.B. Dämmung) führen

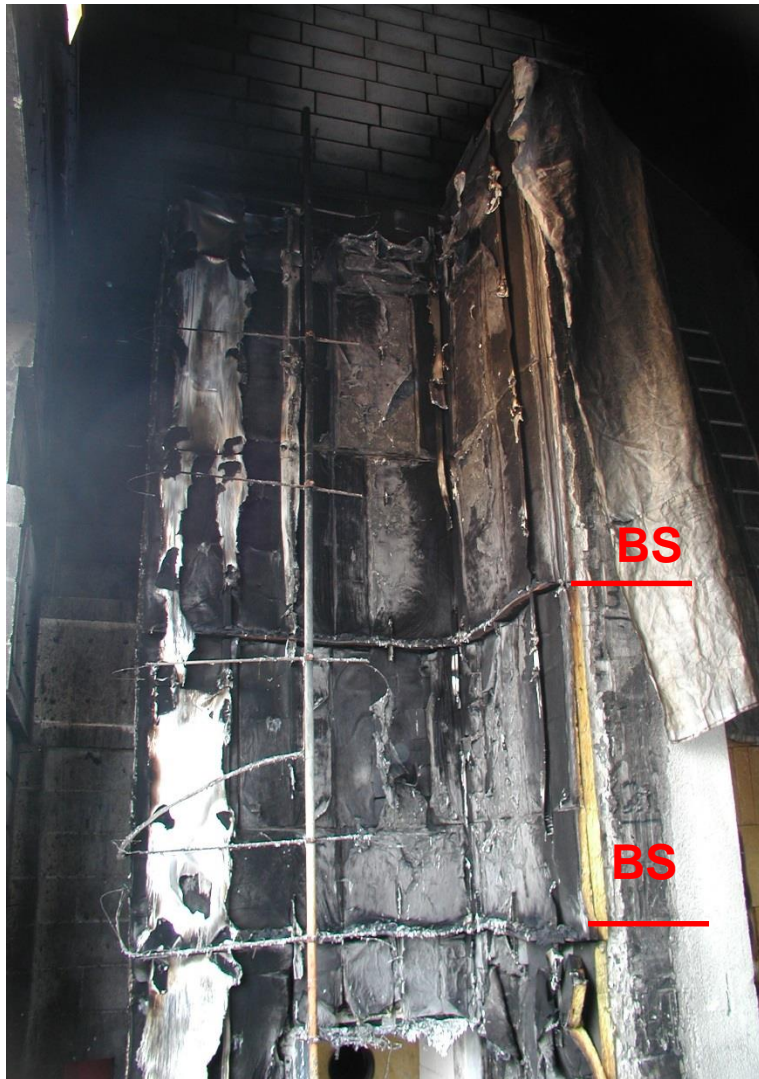
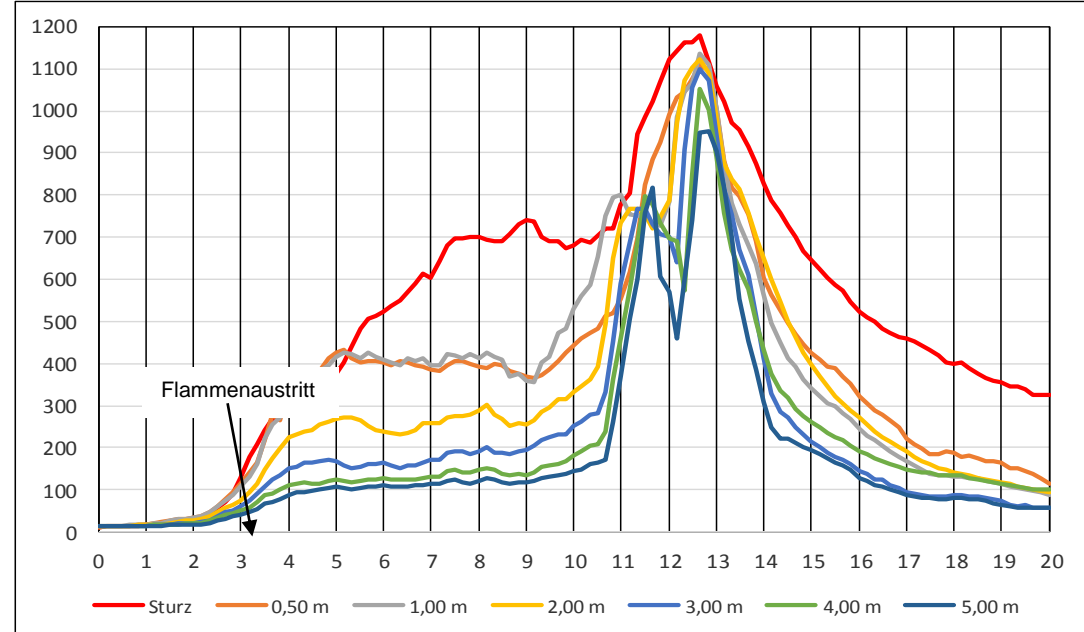
Temperatur-Zeit- Verlauf 5 mm vor der Alu-Verbundplatte über die Höhe

Schädigung nach dem Versuch

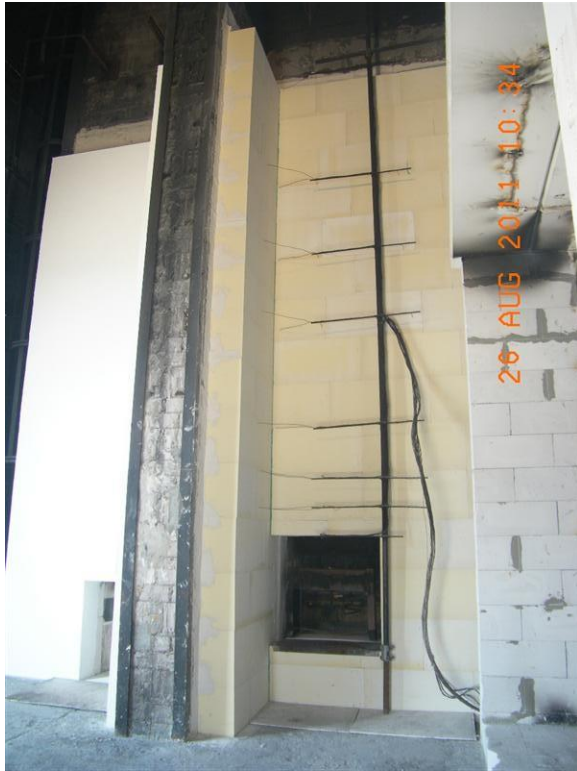
Versuchsbeginn

- PU/PIR-Dämmung nach EN 13165, unkaschiert, Blockware
- Rohdichte: ca. 32 kg/m³, Plattendicke 300 mm
- Brandverhalten: Brandverhaltensklasse **E** nach DIN EN 13501-1 **normalentflammbar**

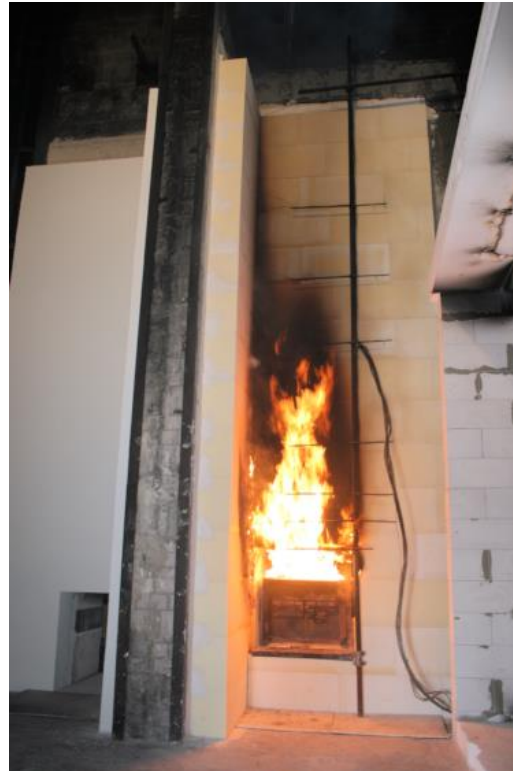
30. Prüfminute

- lokale Entzündung bei Flammbeaufschlagung
- langsame Brandausbreitung, kein selbständiger Flächenbrand
- kontinuierlicher Beitrag zum Brandgeschehen (Energieabgabe), brennt in die Tiefe („Glühen“)
- Verkohlung und netzartige Risse im Flammenbereich

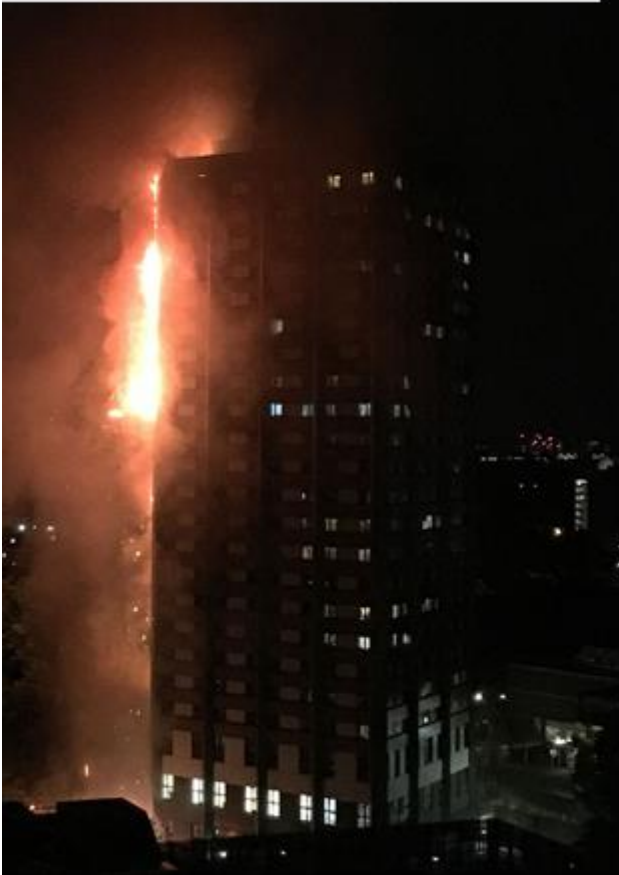
- Brandentstehung. Defekter Kühlschrank in der Küche einer Wohnung im 4. OG (5. Etage)
- 0:54 Uhr: Brandmeldung:
- 1:00 Uhr: Eintreffen der Feuerwehr vor Ort, „entwickelter“ Brand, kein „flah-over“ (Flammenaustritt)
- 1:05 Uhr: wahrscheinlich Flammenaustritt vor die Fassade, Zeitpunkt Null
- 1:10 Uhr: Durchzündung an der Fassade, Beginn Fassadenbrand

25 Minuten
Gebäudeoberkante

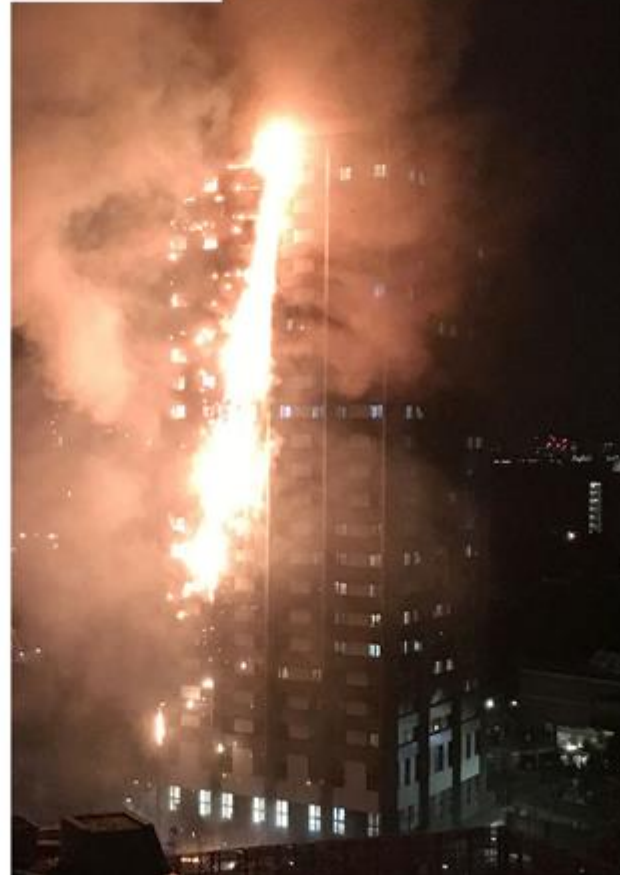
1:05
Bennen um 1. Ecke

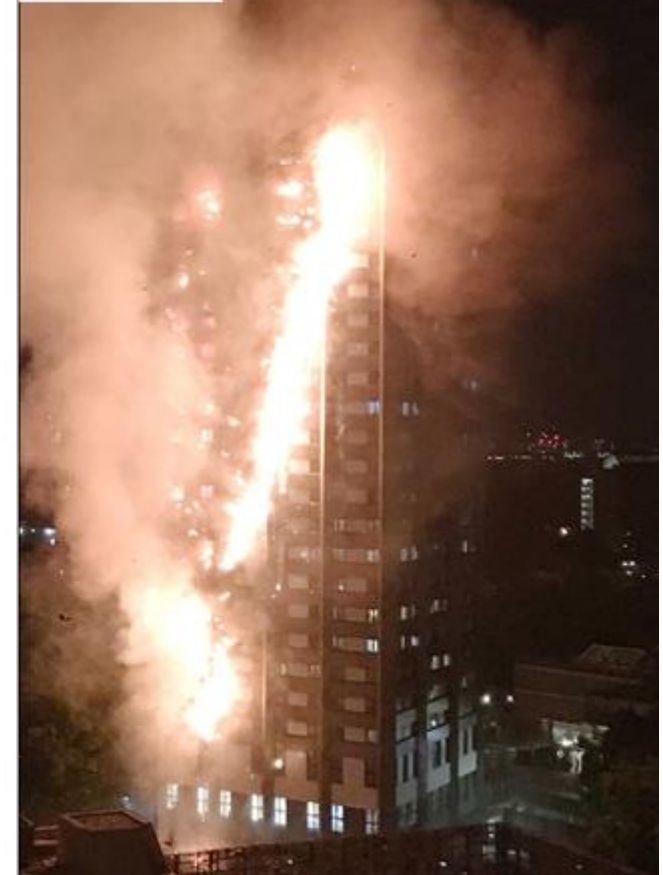
1:29
Erreichen nächster Ecke

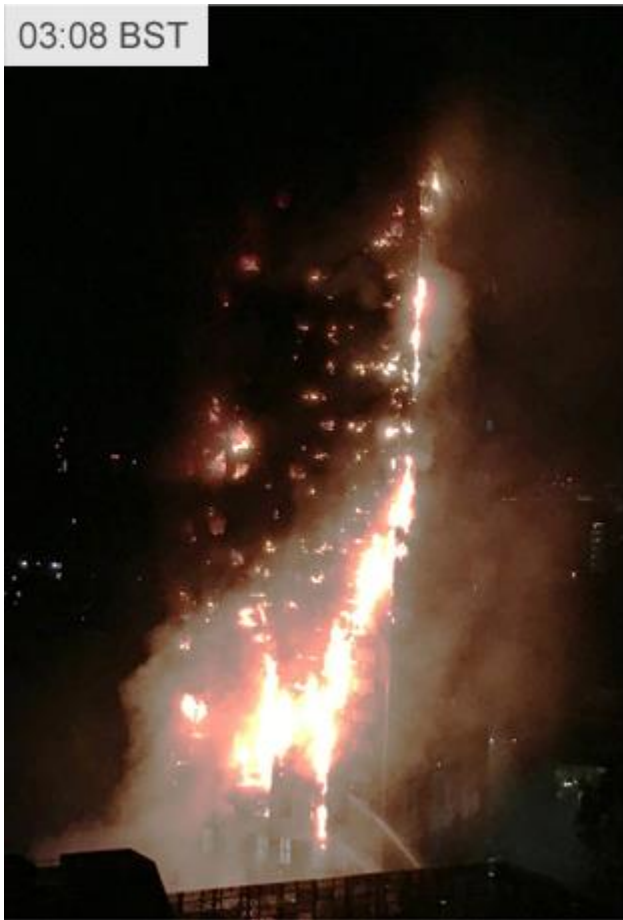
1:55
Brennen nach unten

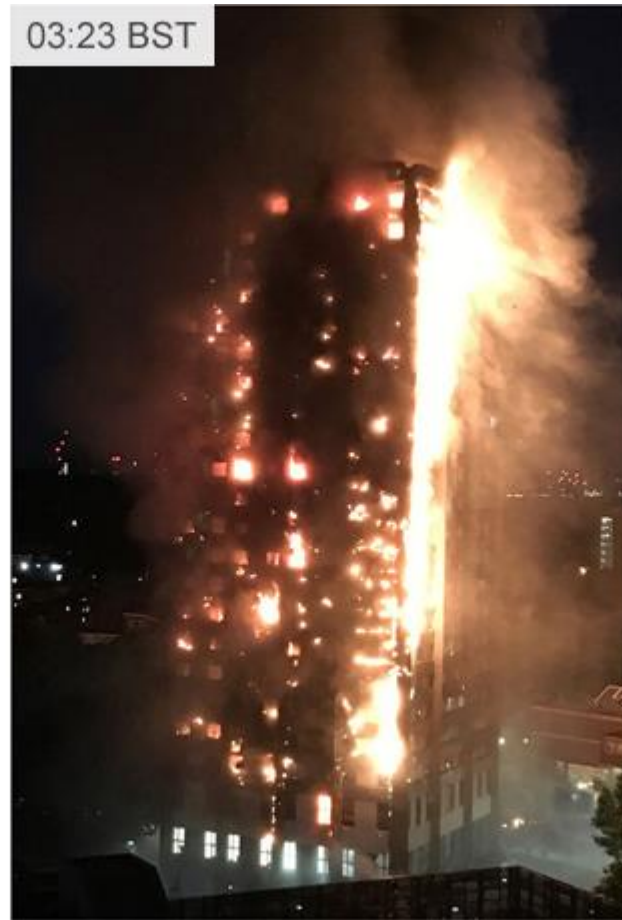
2:18
2. Fassadenfläche brennt

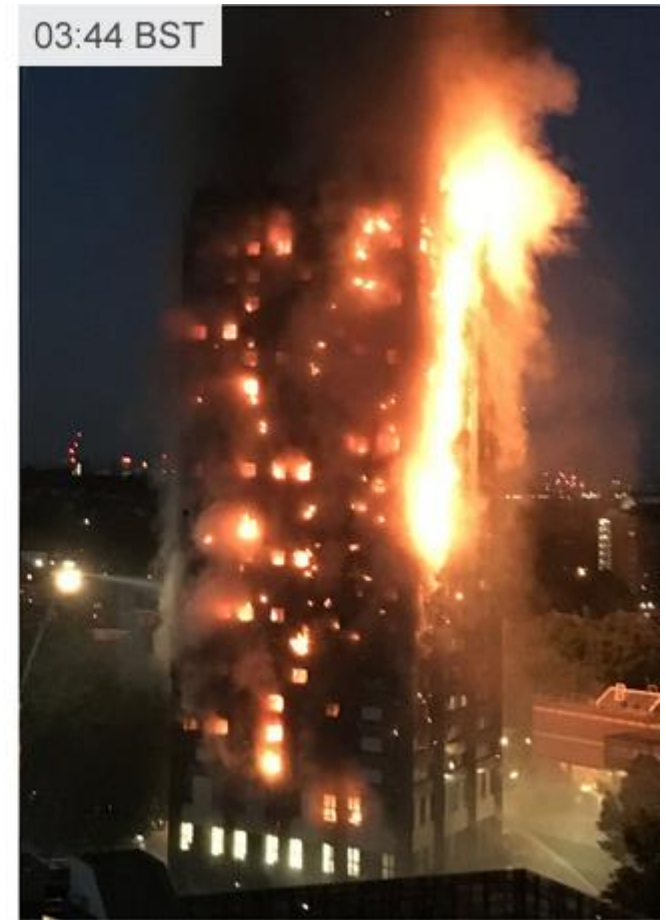
2:39
2. Fassadenfläche

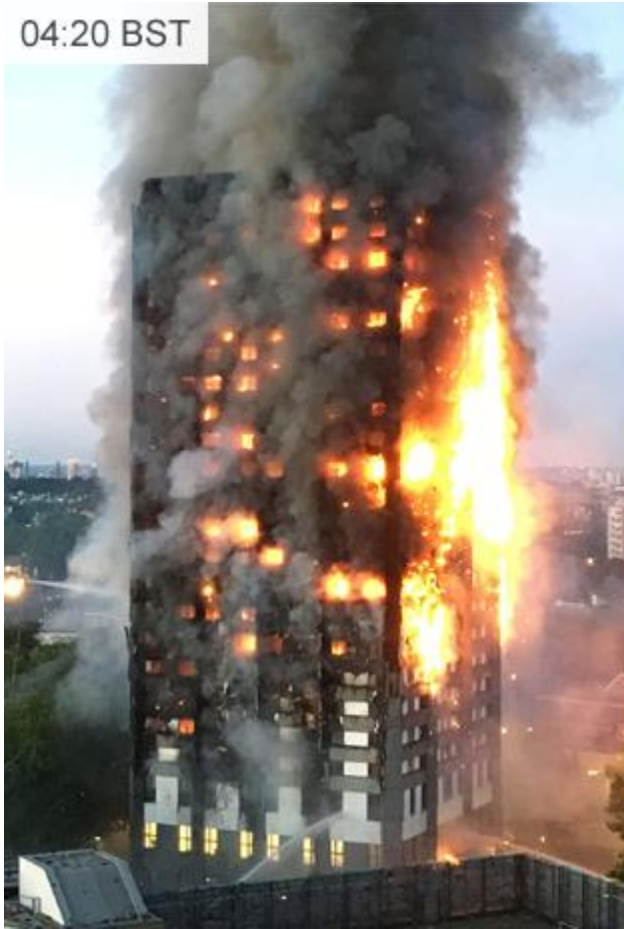
2. Fassadenfläche,
brennt nach unten,
3. Fassadenfläche erreicht

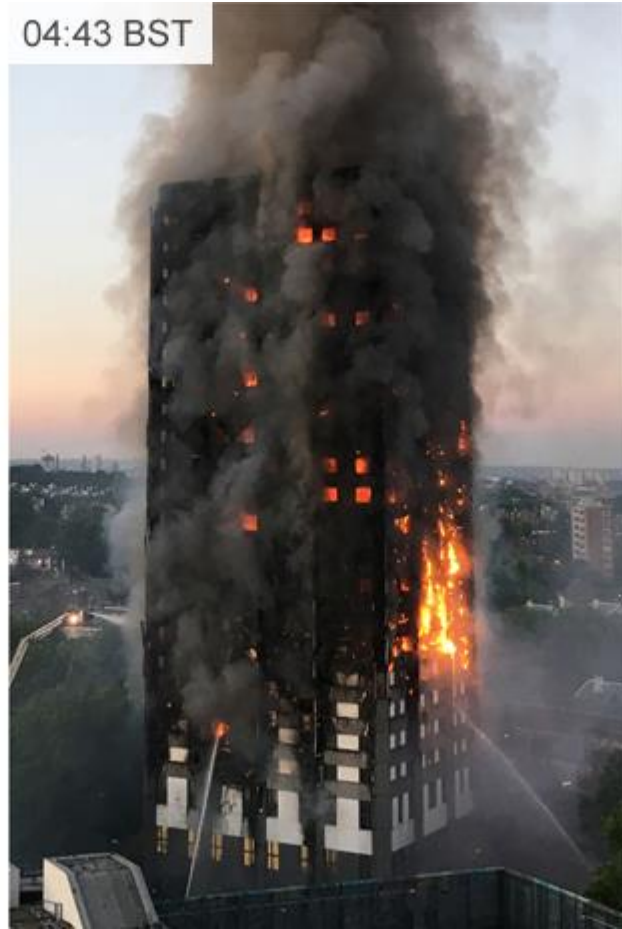
Gebäude innen und außen
umlaufend ausgebrannt

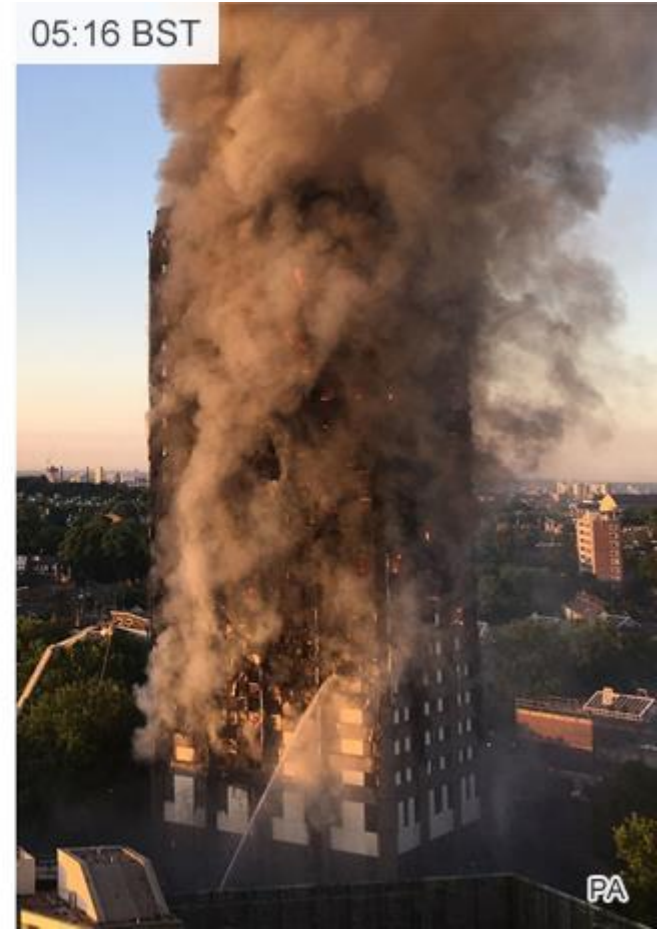
nur noch lokales Brennen an der Fassade

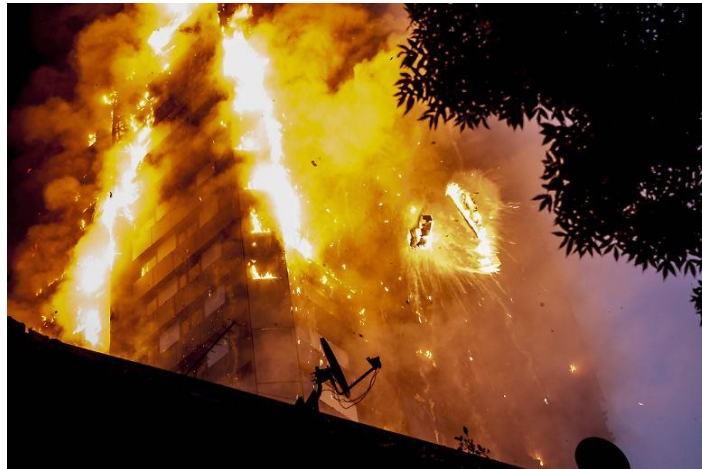
a. Brennende Alu-Verbundplatte mit PE-Kern

brennend, abtropfende
und abfallende Bekleidung

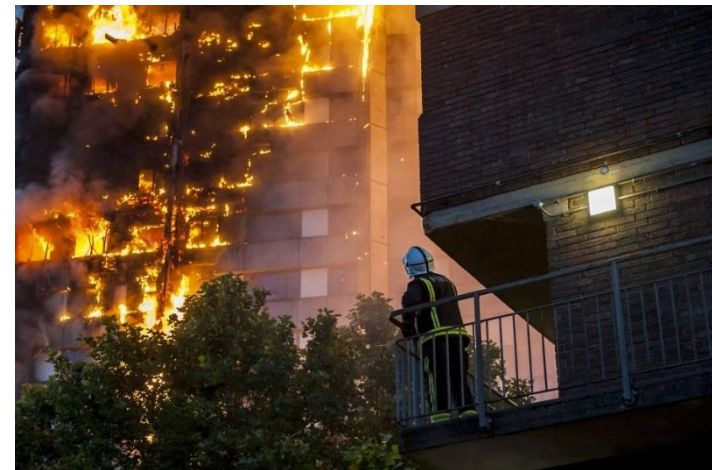
Brennen im Hinterlüftungsspalt

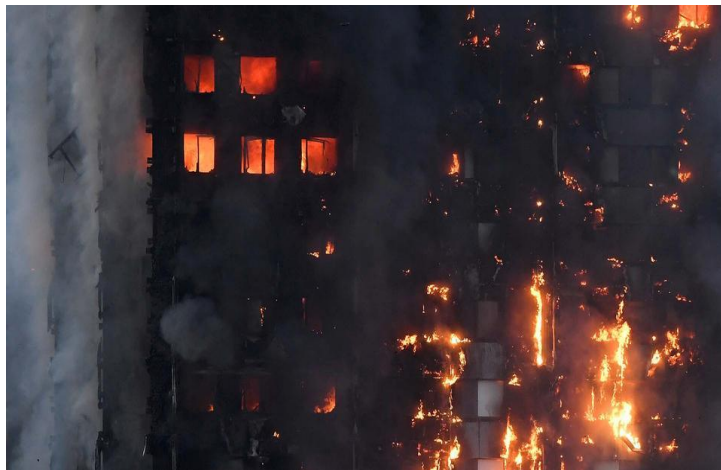
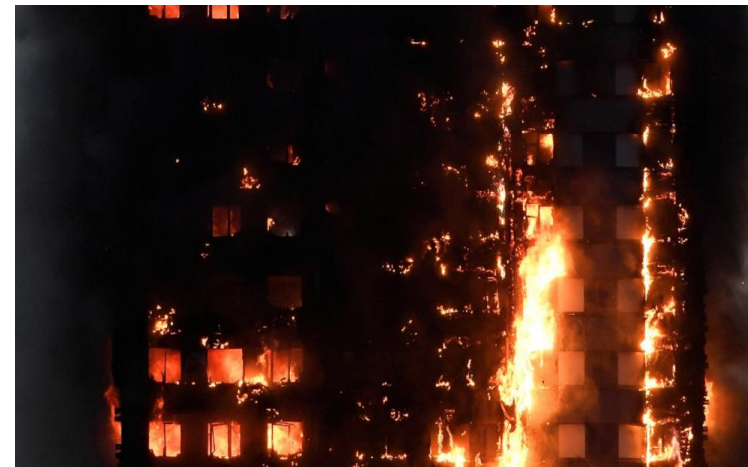
b. lokales Nachbrennen der PU-Dämmung nach Durchzug der Flammenfront

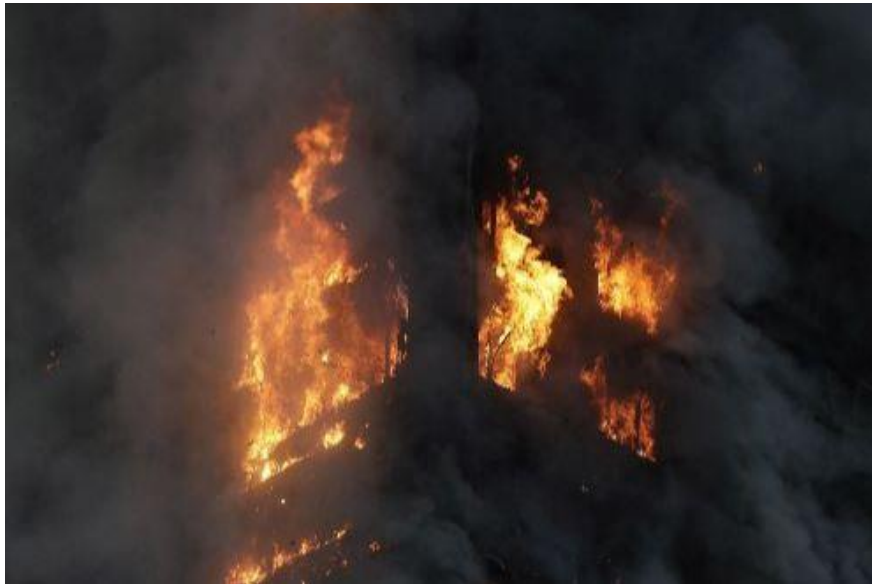
c. lokaler geschossweiser Flammenüberschlag durch initiierte Raumbrände

Diese 4 Faktoren, a – d, beschreiben die wesentlichen Brandeffekte die beim Brand des Grenfell tower aufgetreten sind. Die genannten Phänomene lösten sich teilweise gegenseitig aus, überlagerten sich und steigerten sich so zu einem wirklichen „brennenden Inferno“.

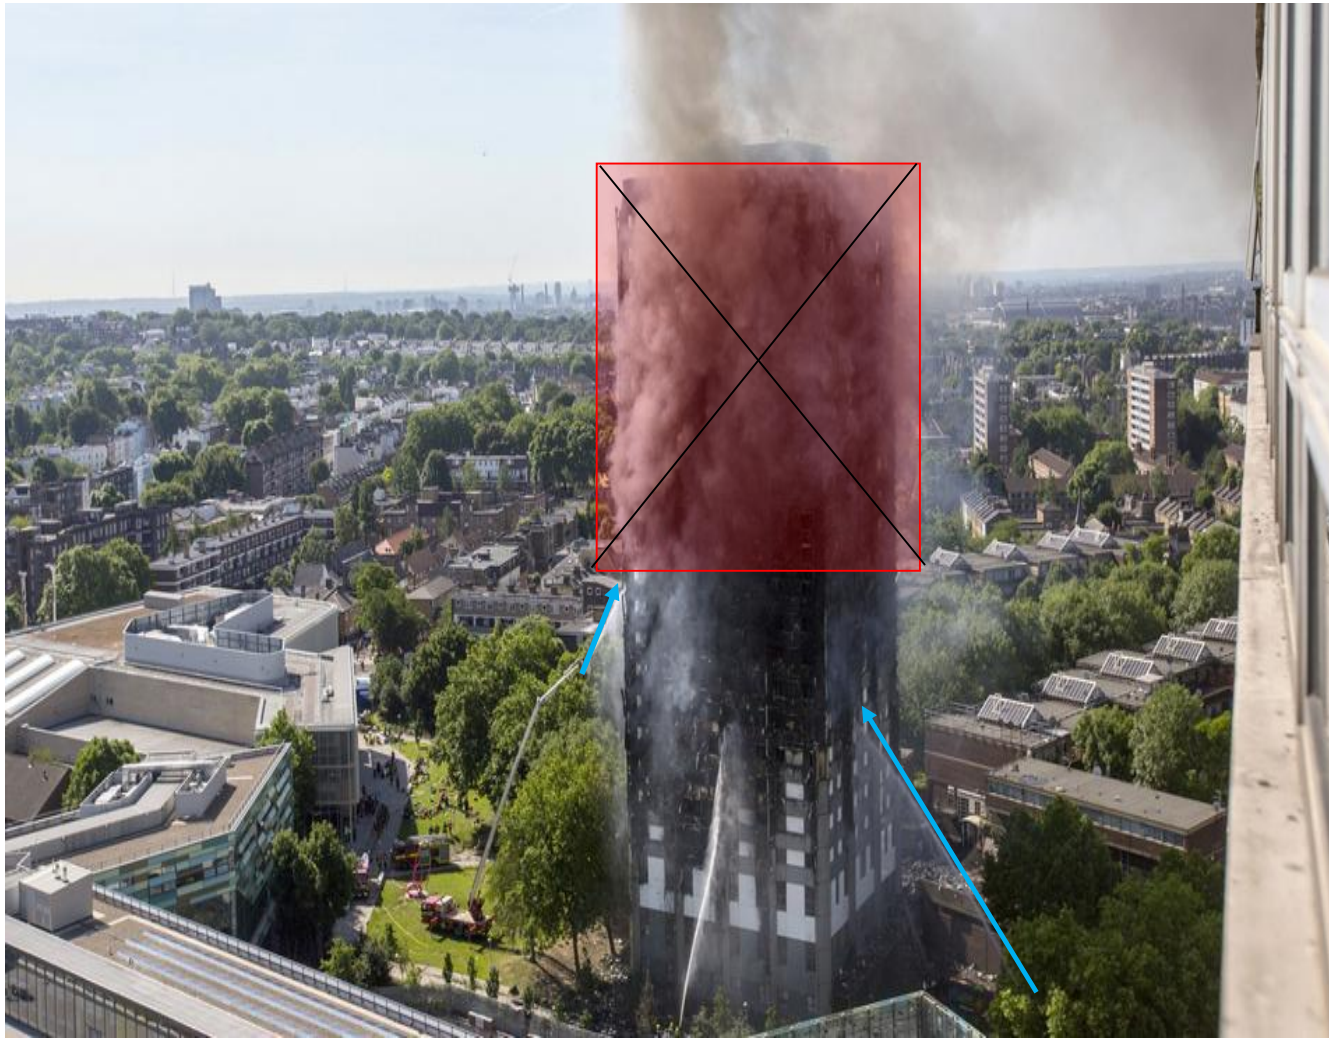
Löschmöglichkeiten

- 40 Feuerwehrfahrzeuge und mehr als 200 Feuerwehrleute waren im Einsatz
- oberhalb einer Höhe von ca. 10 – 12 Geschossen war kein Löschangriff der Feuerwehr von außen möglich
- lange Leiter (30 m) traf erst ca. 35 Minuten nach der Alarmierung am Gebäude ein
- ein Löschangriff innerhalb des Gebäudes ist in so vielen Etagen nicht zeitnah möglich

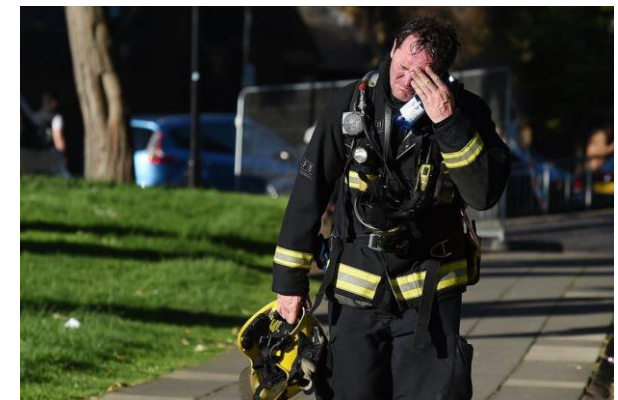
„Kühlen“ von außen - etagenweises Vorrücken - Ausbrennen lassen - Gebäude nur bedingt begehbar - keine Möglichkeit der Hilfeleistung

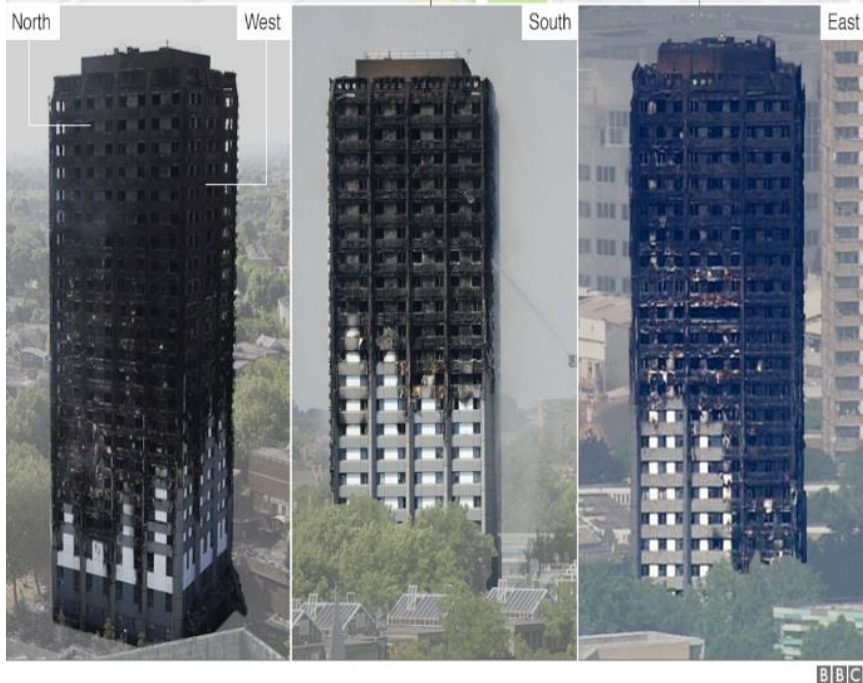
Schädigung

Fire damage at Grenfell Tower

Die Fassaden des Gebäudes sind oberhalb unterschiedlicher Höhen (5. – 14. Etage) bis zur Oberkante des Gebäudes weitgehend verbrannt. Lokal finden sich noch Reste unverbrannter PU-Dämmung (tiefere Schichten).

- automatische Brandmeldeanlage in allen Etagen, in allen Nutzungseinheiten
- automatische Feuerlöschanlagen in allen Etagen (vollflächige Sprinklerung)
- hinreichende Tragfähigkeit der Baukonstruktion im Brandfall (Feuerwiderstand)
- hinreichende Kapselung (feuerwiderstandsfähige Trennung) der einzelnen Nutzungsbereiche zwischen den Etagen (Durchdringungen) und innerhalb einer Etage
- hinreichende Anzahl und Sicherheit der Rettungswege (Treppen und Flure)
- Zugänglichkeit für die Feuerwehr (Feuerwehraufzug)
- Löschwasserbereitstellung über etagenweise Hydranten
- **keine Verwendung brennbarer Baustoffe an den Fassaden vom Gelände an**
- Brandbarrieren im Hinterlüftungsspalt von ventilerten Fassadensystemen (VHF)
